INFORME COMISION

Ref. Expte. N° 540-242/2009.-

El día jueves 25/04/13 se constituyó una comisión de inspección, conforme al Dictamen N° 489/13 que tenía por finalidad observar en el terreno el estado en que se encuentra el terraplén objeto de la litis.

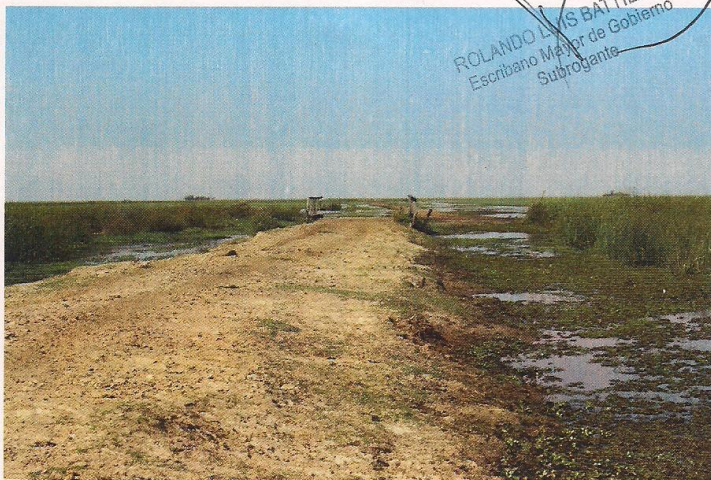
Foto Nº 1

Se pudo transitar hasta la primer alcantarilla, ubicada aproximadamente a unos 800 m del casco de la estancia. Dicha situación se puede observar en las fotos N° 1 a 4 respectivamente.

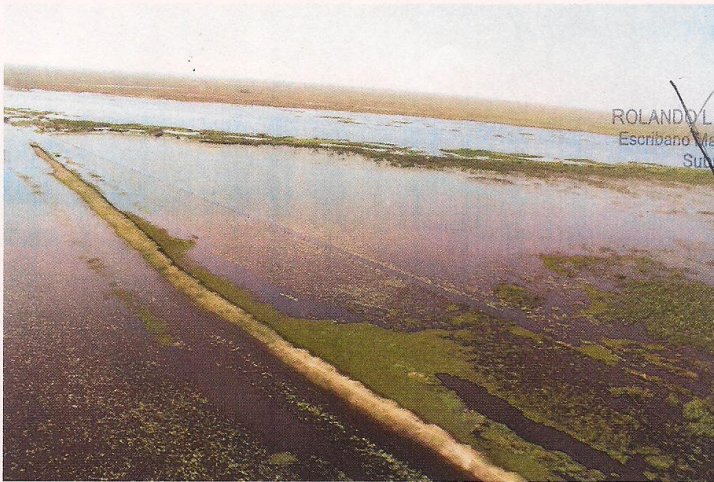
Foto Nº 5

Posteriormente las tomas fotográficas se correspondieron con el sobrevuelo. Se acompaña fotografías ilustrando la situación actual, registrándose tomas a lo largo del trayecto (fotos N° 5 a 13) de toda la traza desde el casco de la estancia y hasta la laguna Medina (fotos N° 14/15).

En general se pudo observar que el terraplén se encuentra bajo agua, en casi la totalidad de la traza, a causa de las precipitaciones y solo en algunos tramos se observa el terraplén por encima del nivel de las aguas.

La degradación observada en el terraplén es atribuible a la dinámica de la hidrología imperante combinada con los atributos erodables del material empleado en su construcción.

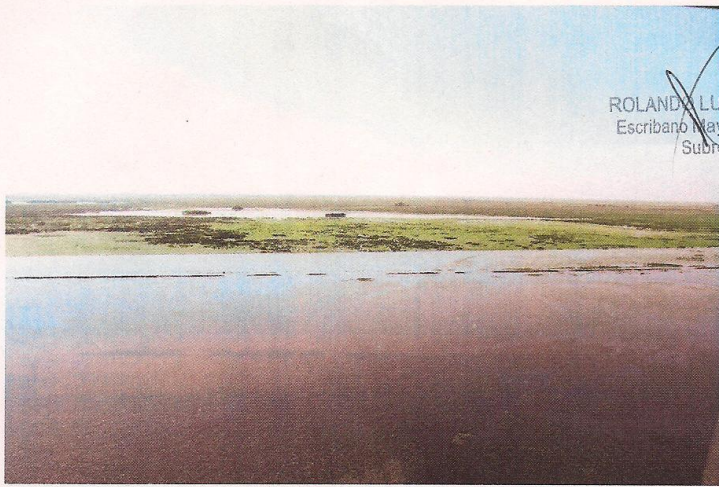
Foto N° 14

Laguna Medina

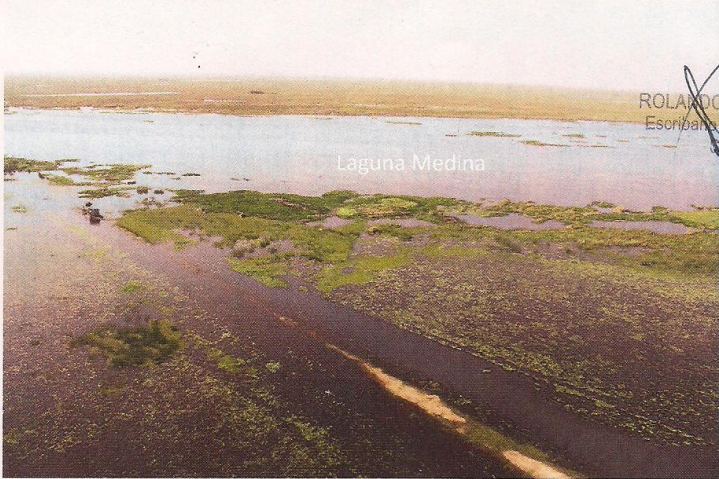
Foto N° 15

Laguna Medina
